## الفحص الشامل

### BYD Dolphin 2022

رقم الشاسي  
LC0CE4CCXN0439778

رقم التقرير  
#13120426017

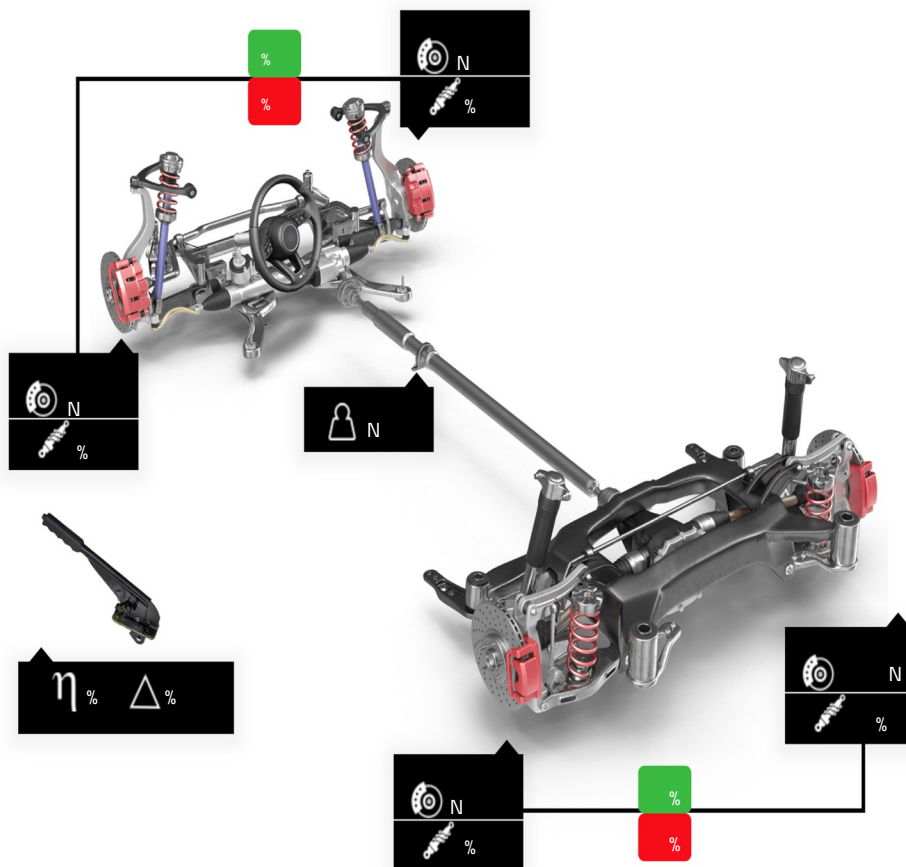
## SIMULATION RESULTS

- محطة فحص بوش BOSCH المعتمدة من دائرة الترخيص تقوم بعمل فحص و تقييم لسلامة السيارة على الطريق.
- تقدم المحطة محاكاة لقيادة السيارة على الطريق و تقوم بفحص المكابح و نظام التعليق و الصنوبرصات و انحراف المركبة على الطريق و كفاءة الاطارات و مسافة الوقوف.

| # | Measured | Limit | Status |
| Brake force diff. service brake | | | |
| Brake force diff. parking brake | | | |
| Total braking efficiency service brake | | | |
| Total braking efficiency parking brake | | | |
